## Bulletin de sécurité urgent Bloc d'alimentation de bureau GemStar<sup>TM</sup> de 3V<sub>DC</sub>

13072-92-05

Q.FA.EMEA.2013.030

le 23 octobre 2013

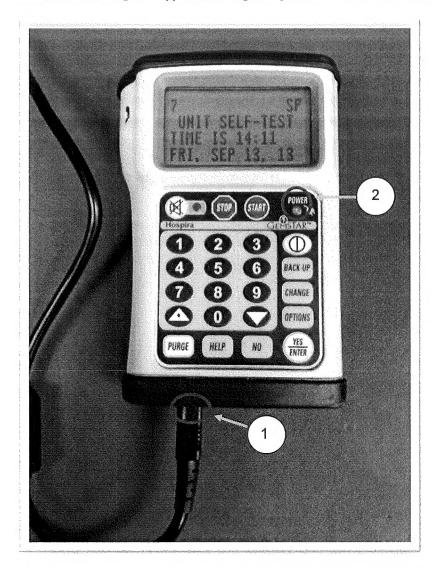
Bloc d'alimentation GemStar	N° de nomenclature
Bloc d'alimentation de bureau	13072-92-05
